Study the State of Architectural Changes in Residential Buildings in the UA World Heritage Area in Luang Prabang City

The conditions of architectural changes in residential houses within the Old Town Conservation Zone (UA) were found to occur in three periods: the phase I (1995–2005) marked the beginning of conservation. Its key characteristics represent the initial stage of management, with noticeable changes to building facades (exterior) and clearly observable interior modifications. The phase II (2005–2015) was characterized by economic growth and tourism expansion. The main features included strong economic incentives, functional transformations, complex interior changes (such as electrical and water supply systems), and the use of substitute materials, and the Phase III (2015–present) reflects stricter management and increasing modernization. Its notable characteristics include the enhancement of regulatory measures, the integration of old and new buildings (fusion), and challenges arising from building age and technological systems.

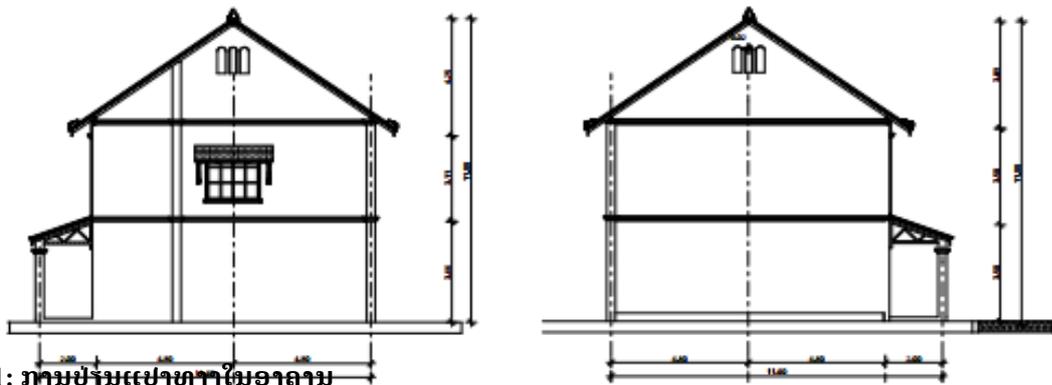
ຮູບ 1: ການປ່ຽນແປງທາງໂຄງສ້າງ

- **ການປ່ຽນແປງທາງດ້ານໜ້າອາຄານ (Exterior):** ການປ່ຽນແປງພາຍນອກຖືກຄວບຄຸມຢ່າງເຂັ້ມງວດ, ເຮັດໃຫ້ມີການດັດແປງໜ້ອຍ ຫຼື ຍັບຍັ້ງໄວ້ກ່ອນ. ການສ້ອມແປງສ່ວນໃຫຍ່ແມ່ນເພື່ອຮັກສາຮູບແບບເດີມ (ຮູບ 1).

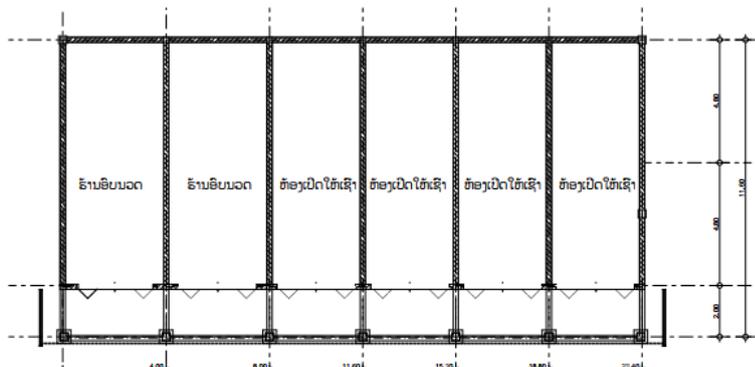
ຮູບ 2: ການປ່ຽນແປງພາຍໃນ (Interior) ທີ່ເຫັນໄດ້ຊັດ

- **ການປ່ຽນແປງພາຍໃນ (Interior) ທີ່ເຫັນໄດ້ຊັດ:** ການປ່ຽນແປງທີ່ໃຫຍ່ທີ່ສຸດເກີດຂຶ້ນຢູ່ພາຍໃນ ເພາະຍັງບໍ່ທັນມີຂໍ້ກຳນົດລະອຽດກ່ຽວກັບພາຍໃນເທົ່າທີ່ຄວນ. ເພື່ອຮອງຮັບການທ່ອງທ່ຽວ, ມີການປ່ຽນທ້ອງພັກອາໄສເປັນ ທ້ອງເຊົ່າ ຫຼື ເຮືອນພັກ (Guesthouses), ເຊິ່ງຮຽກຮ້ອງໃຫ້ມີການດັດແປງໂຄງສ້າງພາຍໃນ (ເຊັ່ນ: ການເພີ່ມທ້ອງນ້ຳໃນຕົວ). (ຮູບ 2).

ຊັ້ນໜຶ່ງໃນເມື່ອກ່ອນເປັນອາຄານທີ່ໂລງຍົກພື້ນສູງ (ຍົກກ້ອງຕາລ່າງ) ເພື່ອປ້ອງກັນໄພນ້ຳຖ້ວມແຕ່ມາຮອດຍຸກເສດຖະກິດມີການປ່ຽນແປງຈຶ່ງປັບອາຄານປ່ຽນພື້ນທີ່ໃຊ້ສອຍພື້ນຮອງຮັບນັກທ່ອງທ່ຽວທີ່ເຂົ້າໃຊ້ບໍລິການ

ໄລຍະທີ່ໜຶ່ງ ເລີ່ມຕົ້ນການອະນຸລັກ (1995-2005) ພົບວ່າ ມີລັກສະນະເດັ່ນເຊິ່ງເປັນຈຸດເລີ່ມຕົ້ນຂອງການຄຸ້ມຄອງ, ການປ່ຽນແປງທາງດ້ານໜ້າອາຄານ (Exterior), ການປ່ຽນແປງພາຍໃນ (Interior) ທີ່ເຫັນໄດ້ຊັດເຈນ. ໃນນັ້ນຊັ້ນໜຶ່ງໃນເມື່ອກ່ອນເປັນອາຄານທີ່ໂລງຍົກພື້ນສູງ (ຍົກກ້ອງຕາລ່າງ) ເພື່ອປ້ອງກັນໄພນ້ຳຖ້ວມແຕ່ມາຮອດຍຸກເສດຖະກິດທີ່ມີການປ່ຽນແປງ ຈຶ່ງມີການປັບປ່ຽນອາຄານໃຫ້ມີພື້ນທີ່ໃຊ້ສອຍເພື່ອຮອງຮັບການບໍລິການທາງດ້ານການທ່ອງທ່ຽວ. ຊັ້ນສອງໃນເມື່ອກ່ອນເປັນພື້ນທີ່ຢູ່ອາໄສ ໂດຍສະເພາະແມ່ນພື້ນທີ່ສ່ວນຕົວ (ບ່ອນນອນ) ແຕ່ມາຮອດປັດຈຸບັນໃນຍຸກເສດຖະກິດມີການປ່ຽນແປງ ຈຶ່ງມີການປັບອາຄານປ່ຽນພື້ນທີ່ໃຊ້ສອຍອາຄານເພື່ອຮອງຮັບການໃຊ້ງານທີ່ຜັນປ່ຽນໄປຕາມຮູບແບບການດຳລົງຊີວິດແບບສະໄໝໃໝ່ ເຊັ່ນຄວາມຕ້ອງການພື້ນທີ່ໃຊ້ສອຍທີ່ຫຼາຍຂຶ້ນ, ການປ່ຽນແປງພື້ນທີ່ເຮືອນເພື່ອຮັບໃຊ້ການບໍລິການທາງດ້ານການທ່ອງທ່ຽວ, ເຊິ່ງສອດຄ່ອງກັບການຄົ້ນຄ້ວາຂອງ Phonsaly (2018) ທີ່ສຶກສາບັນຫາຂອງການດັດແປງເຮືອນລາວເດີມ ໃນເຂດພື້ນທີ່ຄຸ້ມຄອງ ZPP-Ua, ແຫ່ງມໍລະດົກໂລກ ຫຼວງພະບາງ, ສປປ ລາວ ພົບວ່າ ຮູບແບບໃໝ່ຂອງບ່ອນພັກເຊົາ ແລະ ພື້ນທີ່ໃຊ້ສອຍ ແມ່ນໄດ້ຖືກອອກແບບ ແລະ ດັດແປງໂດຍອີງໃສ່ໜ້າທີ່ໃຊ້ສອຍທົ່ວໄປໃນຊີວິດປະຈຳວັນ ເຊິ່ງໄດ້ປະສົມປະສານລະຫວ່າງຄວາມຕ້ອງການຂອງຜູ້ຄົນ ແລະ ການອະນຸລັກຄຸນລັກສະນະຂອງເຮືອນລາວເດີມໃນໄລຍະຂອງການປ່ຽນຜ່ານນີ້; ສອດຄ່ອງກັບ Academic Citation (2019) ທີ່ສຶກສາການປ່ຽນແປງ

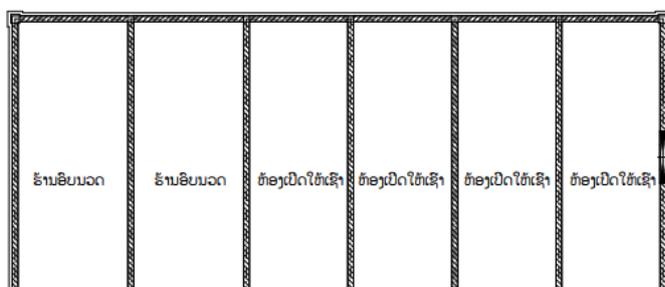
ຊັ້ນສອງໃນເມື່ອກ່ອນເປັນພື້ນທີ່ຢູ່ອາໄສ ແລະ ເປັນບ່ອນນອນ ແຕ່ມາຮອດຍຸກເສດຖະກິດມີການປ່ຽນແປງຈຶ່ງປັບອາຄານປ່ຽນພື້ນທີ່ໃຊ້ສອຍພື້ນຮອງຮັບນັກທ່ອງທ່ຽວທີ່ເຂົ້າໃຊ້ບໍລິການ

ໄລຍະທີໜຶ່ງ ເລີ່ມຕົ້ນການອະນຸລັກ (1995-2005) ແມ່ນມີ ລັກສະນະເດັ່ນ ເຊິ່ງເປັນຈຸດເລີ່ມຕົ້ນຂອງການຄຸ້ມຄອງ, ການປ່ຽນແປງ ທາງດ້ານໜ້າອາຄານ, ການປ່ຽນແປງພາຍໃນ ທີ່ເຫັນໄດ້ຊັດເຈນ. ໃນ ນັ້ນຊັ້ນໜຶ່ງໃນເມື່ອກ່ອນເປັນອາຄານທີ່ໂລງຍົກພື້ນສູງ (ຍົກ ກ້ອງຕະລ່າງ) ເພື່ອປ້ອງກັນໄພນ້ຳຖ້ວມແຕ່ມາຮອດຍຸກເສດຖະກິດມີ ການປ່ຽນແປງຈຶ່ງປັບອາຄານປ່ຽນພື້ນທີ່ໃຊ້ສ້ອຍ ເພື່ອຮອງຮັບນັກທ່ອງ ທ່ຽວທີ່ເຂົ້າໃຊ້ບໍລິການ, ສ່ວນຊັ້ນສອງໃນເມື່ອກ່ອນເປັນພື້ນທີ່ຢູ່ອາໄສ ແລະ ເປັນບ່ອນນອນ.

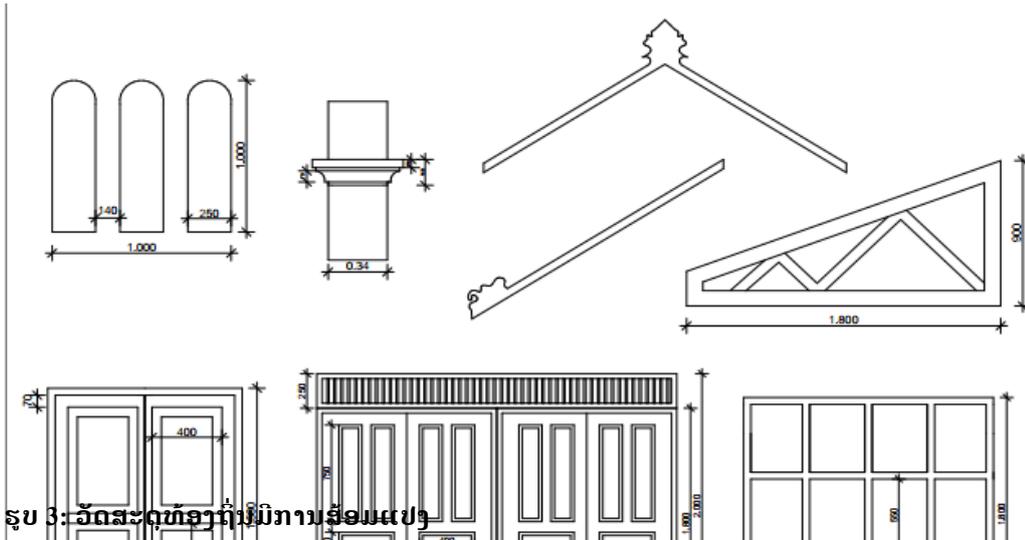
ຮູບ 3: ວັດສະດຸທ້ອງຖານີມີການສ້ອມແປງ

- **ວັດສະດຸ:** ຍັງມີການນຳໃຊ້ໄມ້ ແລະ ວັດສະດຸທ້ອງຖິ່ນໃນການສ້ອມແປງຢູ່ (ຮູບ 3).

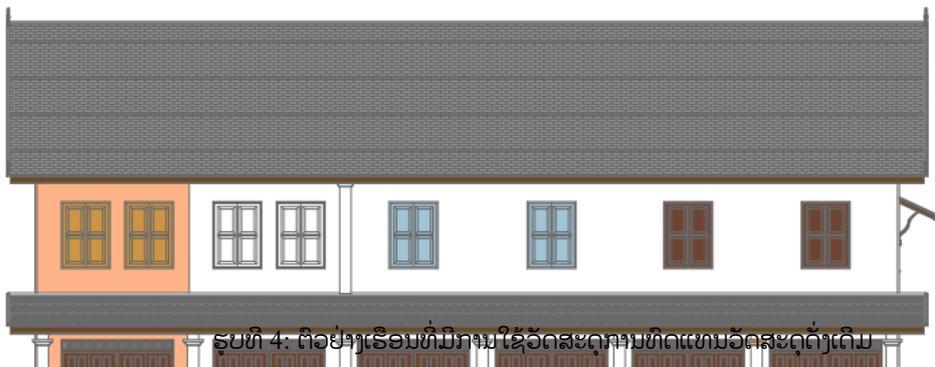
ຮູບທີ 4: ຕົວຢ່າງເຮືອນທີ່ມີການໃຊ້ວັດສະດຸກຸ້ນທົດແທນວັດສະດຸດ້າງເດີມ

ຮູບທີ 4 ສະແດງໃຫ້ເຫັນວ່າ ໄລຍະທີສອງ ແມ່ນການຂະຫຍາຍຕົວທາງເສດຖະກິດ ແລະ ການທ່ອງທ່ຽວ (2005-2015) ພົບວ່າ ມີລັກສະນະຈຸດເດັ່ນທາງດ້ານທ່າແຮງຈູງໃຈທາງດ້ານເສດຖະກິດສູງ, ການປ່ຽນແປງດ້ານການໃຊ້ສອຍ (Functional Transformation), ການປ່ຽນແປງພາຍໃນທີ່ສັບສົນ (ລະບົບໄຟຟ້າ-ນ້ຳປະປາ), ມີວັດສະດຸທົດແທນລາຍລະອຽດມີດັ່ງນີ້:

- ການປ່ຽນແປງພາຍໃນທີ່ສັບສົນ: ເຖິງແມ່ນວ່າທາງນອກຈະຍັງຄົງຮັກສາໄວ້, ແຕ່ພາຍໃນມີການປ່ຽນແປງຢ່າງຮຸນແຮງເພື່ອໃຫ້ໄດ້ມາດຕະຖານສາກົນ ເຊັ່ນ: ການຕິດຕັ້ງລະບົບໄຟຟ້າ-ນ້ຳປະປາທີ່ທັນສະໄໝ, ປ່ຽນພື້ນ, ເພີ່ມເພດານປອມ.

- ວັດສະດຸທົດແທນ: ເລີ່ມມີການນຳໃຊ້ວັດສະດຸໃໝ່ເຊັ່ນ: ແຜ່ນຍົບຊຳ, ກະເບື້ອງ ແລະ ເຫຼັກ ເຂົ້າໃນການດັດແປງພາຍໃນ ເພື່ອຫຼຸດຕົ້ນທຶນ ແລະ ເຮັດໃຫ້ເກີດມີຄວາມທົນທານ.

ບ້ານ: ບ້ານ ປ່າຂາມ	ເຮືອນເລກທີ:	ນ້ຳເບີບັນຊີອານຸລັກ: 409	
ຮູບພາບອາຄານໃນເມື່ອກ່ອນ	ຮູບພາບອາຄານໃນປັດຈຸບັນ	ແຜນຜັງທີ່ຕັ້ງອາຄານ	ແຜນຜັງອາຄານ
ຂໍ້ມູນດ້ານຮູບຄົງ:	ຂໍ້ມູນດ້ານຮູບຄົງ:	ຂໍ້ມູນດ້າທີ່ຕັ້ງ:	ຂໍ້ມູນດ້າແຜນຜັງ:
